Pôle des Routes et des Mobilités

Appréciation de l'état sanitaire et mécanique des arbres
des RD 913 et 13E4 à l'entrée de de Pézenas
Année 2022

Pierre AVERSENQ
CHLOROPHYL'ASSISTANCE
35 bd J.B. de Lamarck — Bat A
31130 BALMA
Tel : 05.61.34.87.22
chlorophylassistance@gmail.com

Août 2022

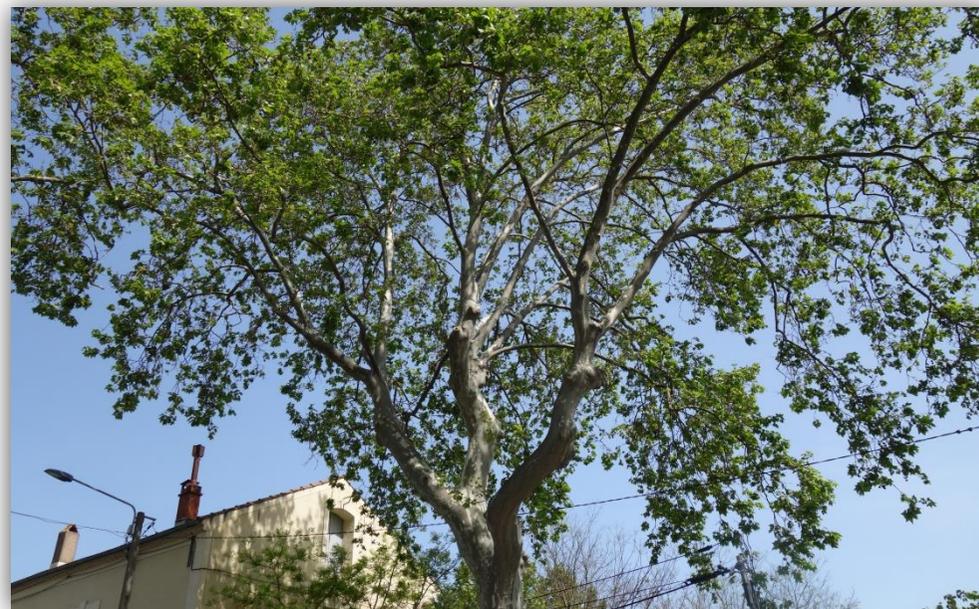
Les arbres ont été très fortement taillés par le passé comme le montre d'anciennes cartes postales datant de la première moitié du XXème siècle. L'architecture actuelle des platanes reste fortement marquée par ces diverses interventions.

Platanes aux houppiers marqués par les anciens élagages subis

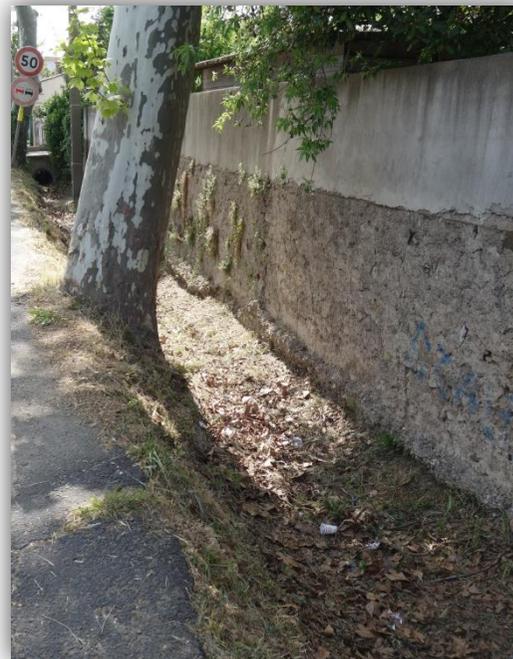
Fossés profonds jouant un rôle important dans l'alimentation en eau des arbres

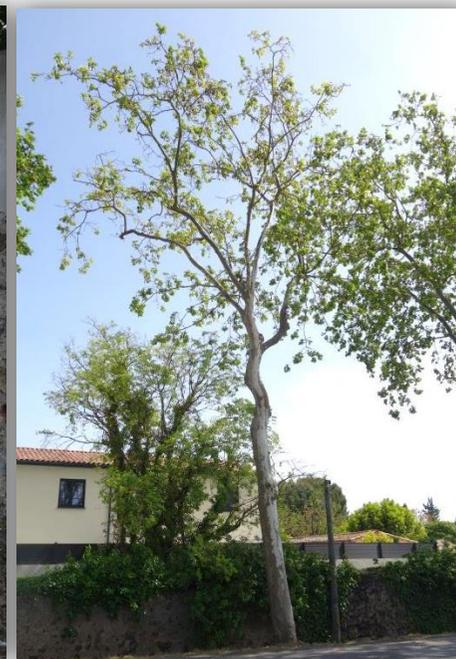
Les platanes dépérissants se situent essentiellement dans les lignées de la RD 613 à la sortie de Pézenas. Les travaux d'aménagement de la zone commerciale ainsi que le comblement des fossés et (ou) leur assèchement ont pu les impacter et contribuer à leur affaiblissement.

Platane n°23G fortement dépérissant

23G	<i>Platanus x.acerifolia</i>	16 m	46 cm	Adulte avancé	Anciennement réduit	Arbre dépérissant	4	Présence de branches mortes non dangereuses. Un penchant du houppier vers le Sud-est.	1,83	1	Défavorable	Platane dépérissant qui doit être abattu	Très faible	Abattage (2022)	Aucun
24G	<i>Platanus x.acerifolia</i>	18 m	66 cm	Adulte avancé	Anciennement réduit	Faible vitalité	3	Une petite cavité ouverte au Sud-est sur la fourche principale à 3 m de haut. Une importante cavité ouverte sur la charpentièrè Nord-est (essaim d'abeilles). Présence de branches mortes non dangereuses. Un penchant du houppier vers le Nord-est.	3,80	3	Stable	Platane dans un état sanitaire et mécanique acceptable	Importante	Aucune	Aucun
25G	<i>Platanus x.acerifolia</i>	24 m	82 cm	Adulte avancé	Anciennement réduit	Vitalité modérée	2	Présence de branches mortes non dangereuses.	2,92	1	Stable	Platane en assez bon état sanitaire et mécanique	Importante	Aucune	Aucun

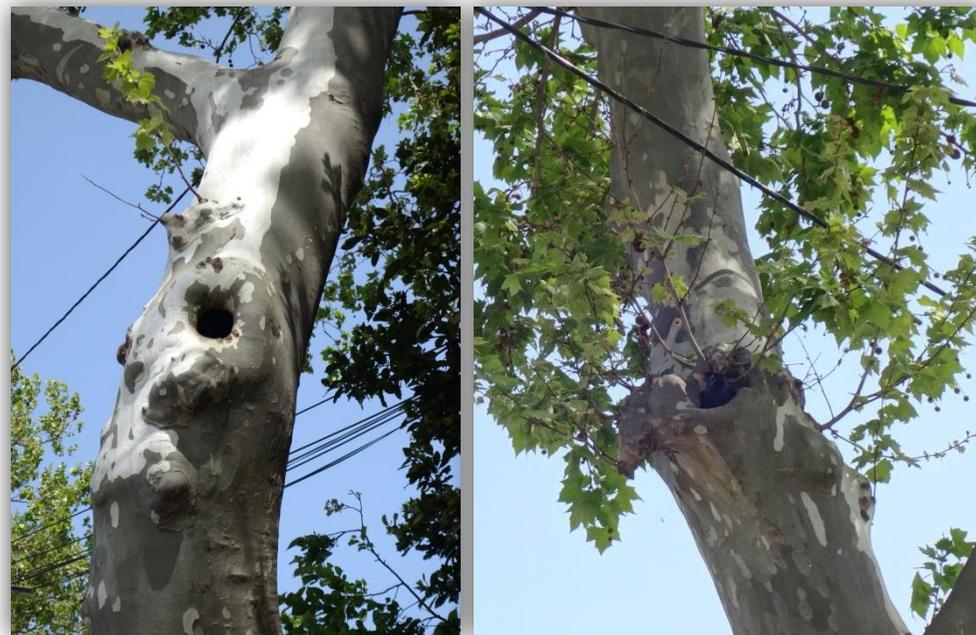
Tous les platanes ont développé **des cavités et des zones de bois dégradé** qui se sont formées à la suite des importantes plaies d'élagage sur leur partie aérienne, de blessures survenues dans la base de leur tronc ou de sections de racines lors de travaux.

Les altérations dans la base des troncs ont été évaluées lors de sondages réalisés avec un RESISTOGRAPH PD500® ; elles sont très étendues sur les sujets n°4D, 10G et 22G.

Diverses cavités ouvertes sur les troncs

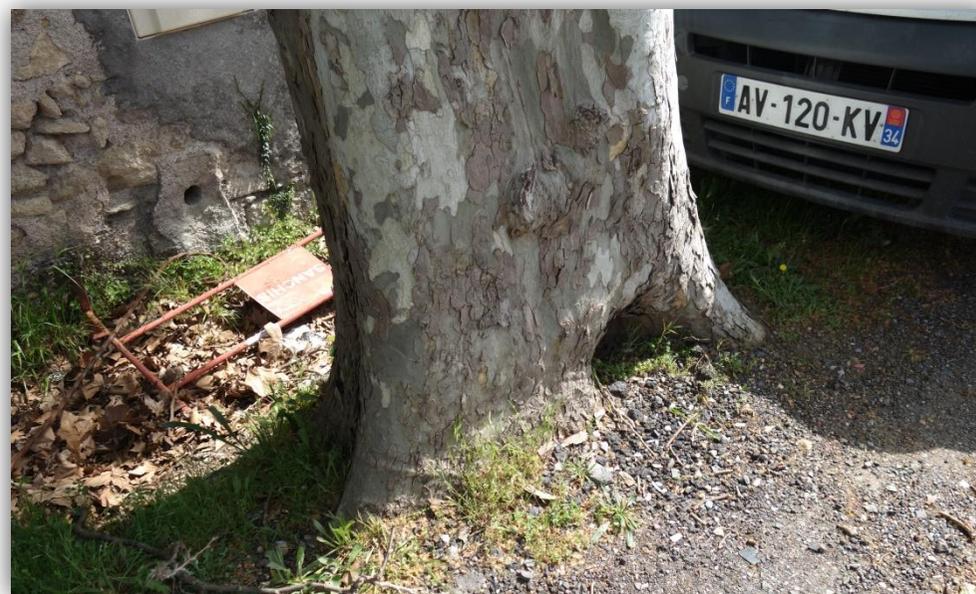
Cavité ouverte au collet

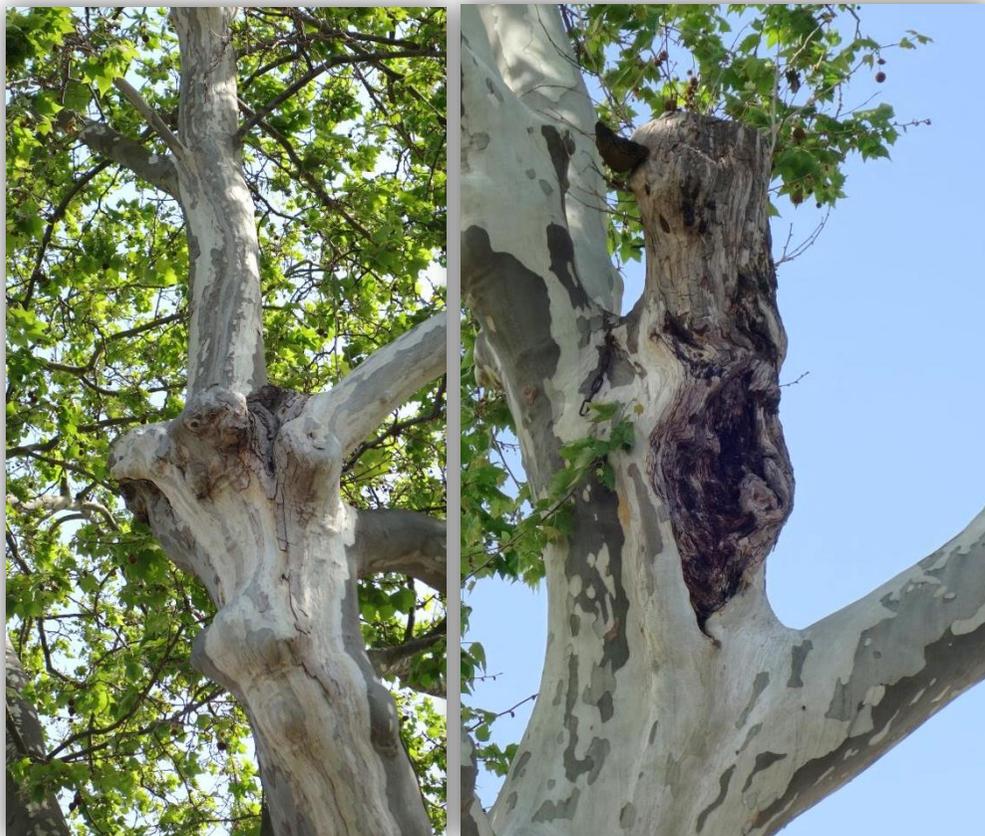
- *Fomitiporia mediterranea*, l'agent de la **maladie de « l'esca » du platane**. 5 arbres sont affectés : n°6D, 11D, 2G et 12G sur la RD 913 et le n°1D sur la RD 13E4. Ces altérations progressent rapidement et inéluctablement. Ainsi, l'espérance de maintien de ces sujets contaminés est systématiquement limitée dans le temps.

Jeune chancre de la maladie de « l'esca » en formation et faciès chancreux très étendu

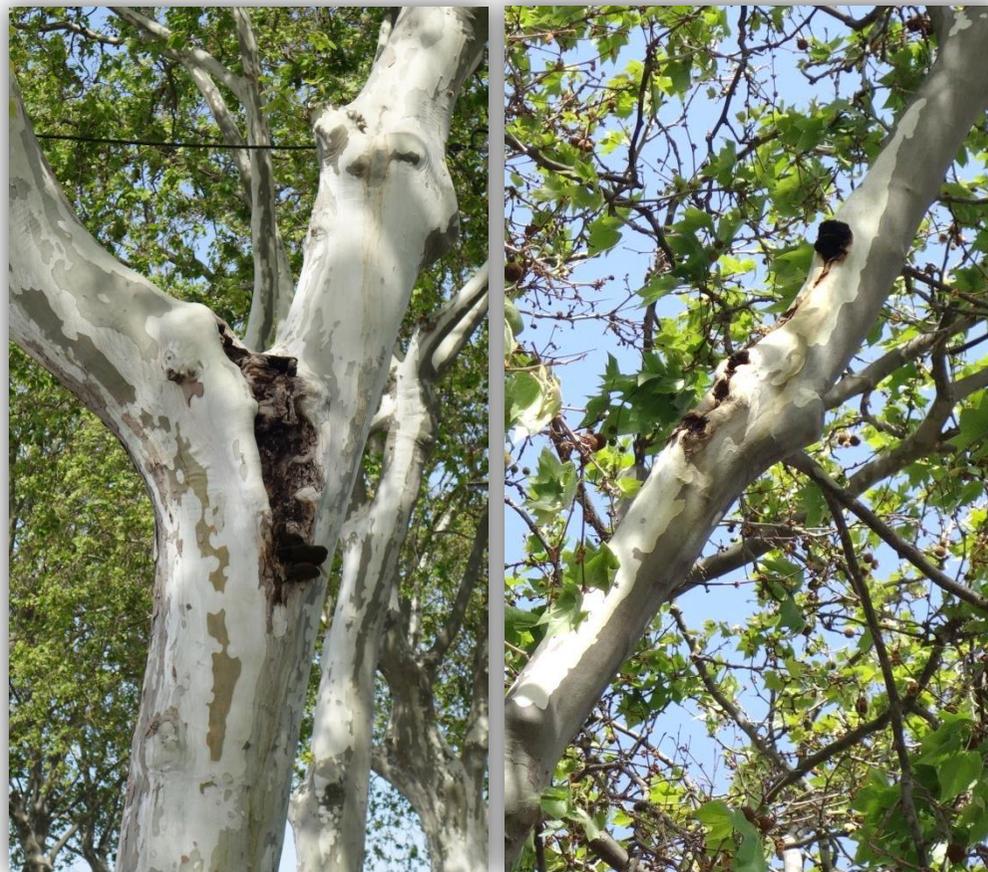
- **le polypore hérissé** (*Inonotus hispidus*). 10 arbres sont touchés : n°4D, 5D, 6D, 13D, 6G, 10G, 11G, 14G, 19G et 26G. Cet agent lignivore est généralement bien compartimenté par les platanes et seuls les chancres très importants peuvent les fragiliser. C'est le cas pour le sujet n°19G qui est porteur d'un faciès chancreux étendu au niveau de sa fourche principale.

Chancres à polypore hérissé sur tronc et branche maîtresse

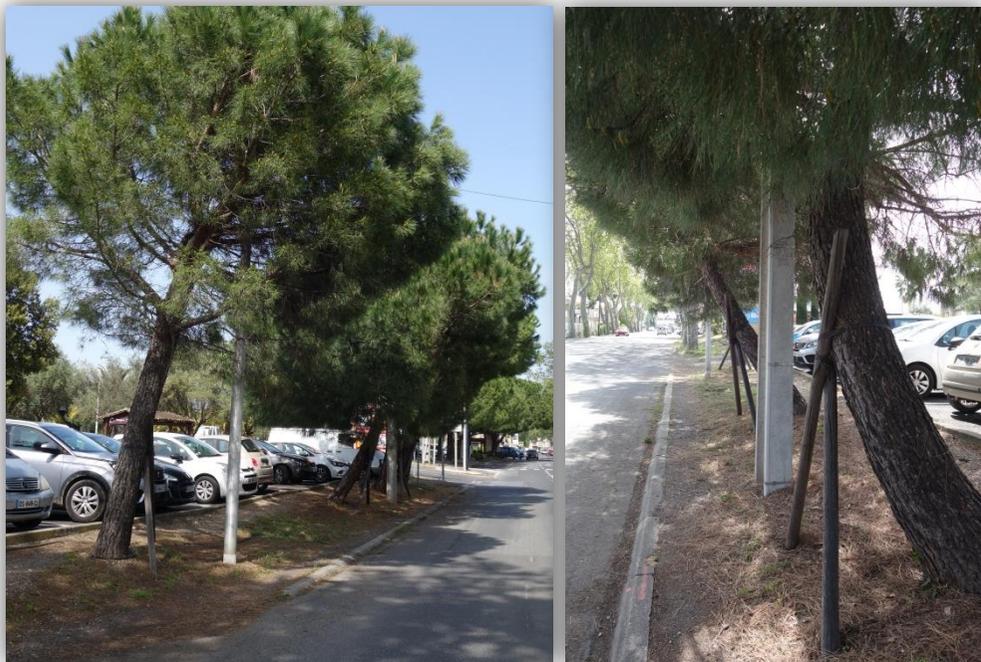
Les pins parasols plantés il y a une vingtaine d'années n'ont pas réussi à développer un ancrage racinaire de qualité et leur penchant vers la voirie semble s'accroître.

Il est possible qu'ils souffrent de déformations racinaires issues de leur pépinière d'élevage. Cette défektivité pourrait s'avérer critique à terme lorsque le houppier des arbres sera imposant.

Pins parasols fortement penchés vers la voirie
