Pôle des Routes et des Mobilités

Appréciation de l'état sanitaire et mécanique des arbres
des RD 913 et 13E4 à l'entrée de de Pézenas
Année 2022

Pierre AVERSENQ
CHLOROPHYL'ASSISTANCE
35 bd J.B. de Lamarck — Bat A
31130 BALMA
Tel : 05.61.34.87.22
chlorophylassistance@gmail.com

Août 2022

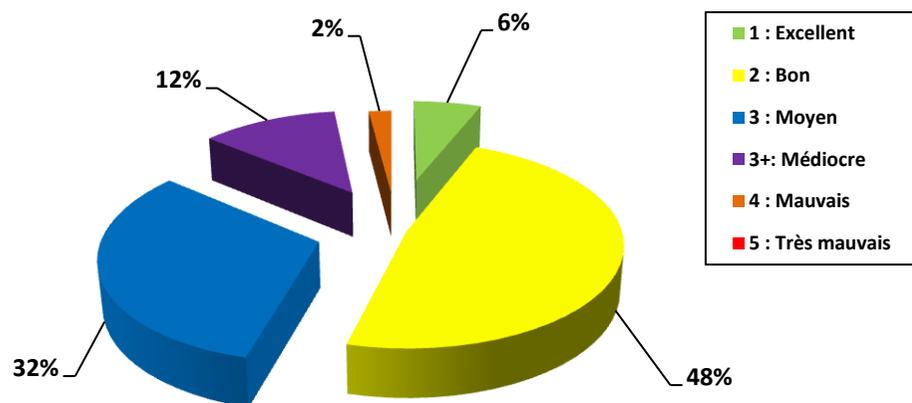
Répartition des arbres en fonction de leur indice sanitaire

54% des arbres (soit 27 sujets) **expriment une vigueur satisfaisante**, **32%** (soit 16 sujets) **sont peu vigoureux** et **14%** (soit 7 sujets) **sont dépérissants ou tendent à dépérir**.

Les platanes dépérissants se situent essentiellement dans les lignées de la RD 613 à la sortie de Pézenas. Les travaux d'aménagement de la zone commerciale ainsi que le comblement des fossés et (ou) leur assèchement ont pu les impacter et contribuer à leur affaiblissement.

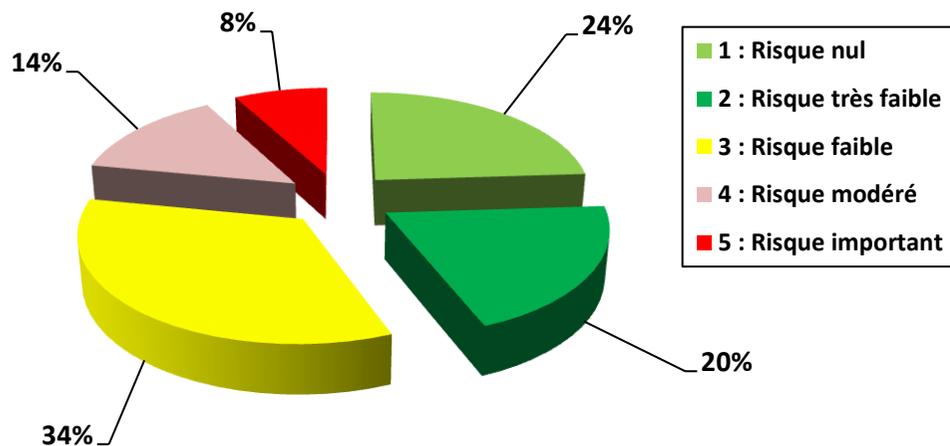
Répartition des arbres en fonction de leur indice de danger

L'état mécanique est satisfaisant pour 78% des arbres expertisés (soit 39 sujets). Il est mauvais pour 22% (soit 11 sujets) et parmi eux, 4 platanes sont aujourd'hui dangereux.

Tous les platanes ont développé **des cavités et des zones de bois dégradé** qui se sont formées à la suite des importantes plaies d'élagage sur leur partie aérienne, de blessures survenues dans la base de leur tronc ou de sections de racines lors de travaux.

Les altérations dans la base des troncs ont été évaluées lors de sondages réalisés avec un RESISTOGRAPH PD500® ; elles sont très étendues sur les sujets n°4D, 10G et 22G.

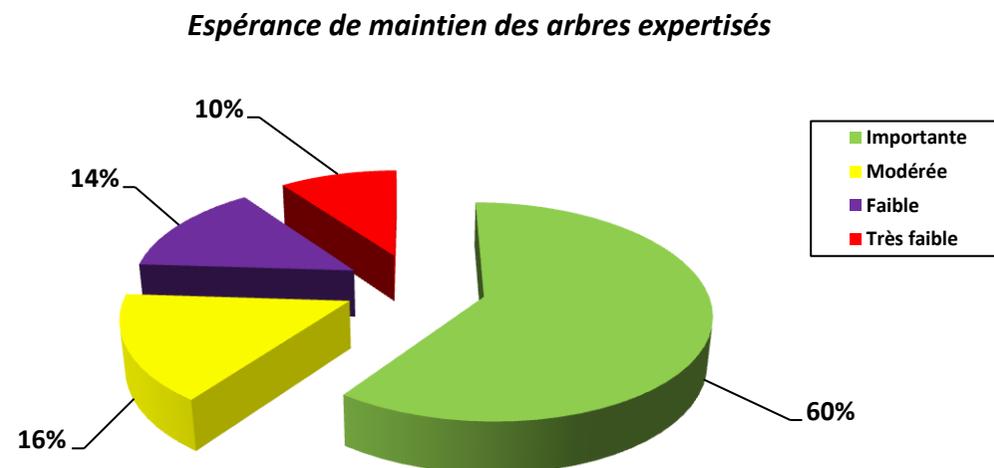
Ainsi, 40% des arbres étudiés (soit 20 sujets) **ont une espérance de maintien limitée dans le temps**. Parmi eux, 5 sujets sont à abattre dès cette année (n°4D, 14D, 10G, 22G et 23G), 7 ont une espérance de maintien inférieure ou égale à 5 années (n°6D, 8D, 9D, 10D, 11D, 3G et 12G) et 8 pourraient être maintenus une dizaine d'années si leur état ne se dégrade pas trop rapidement (n°1G, 2G, 9G, 11G, 19G, 20G et 21G sur la RD913 et n°1D de la RD 13^E4).

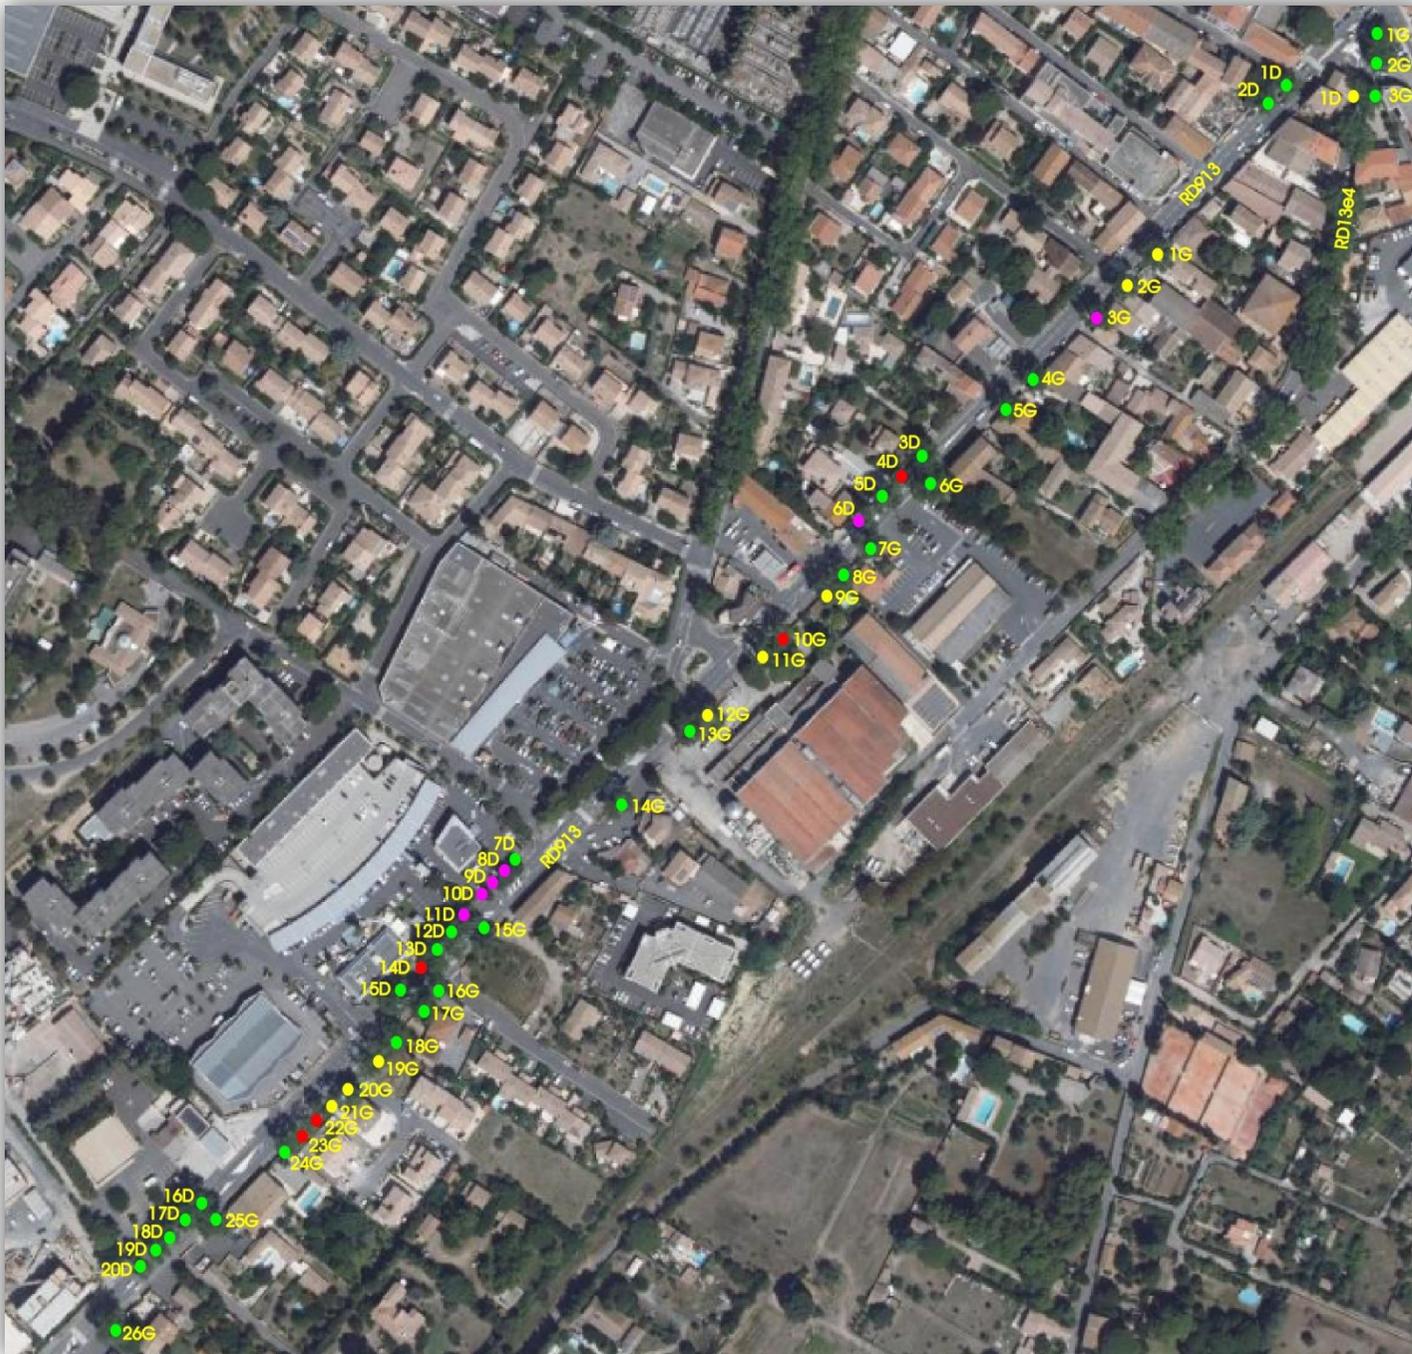
Espérance de maintien des arbres expertisés

Les arbres dont l'espérance de maintien est limitée dans le temps sont répartis aléatoirement le long de l'itinéraire.
